Prüfbericht

Nr. 20-084-1 vom 08.09.2020

Gegenstand: Untersuchung der Tragfähigkeit der Fenstersicherungs Glasche Protect FIX
gemäß ETB-Richtlinie „Bauteile, die gegen Absturz sichern“.

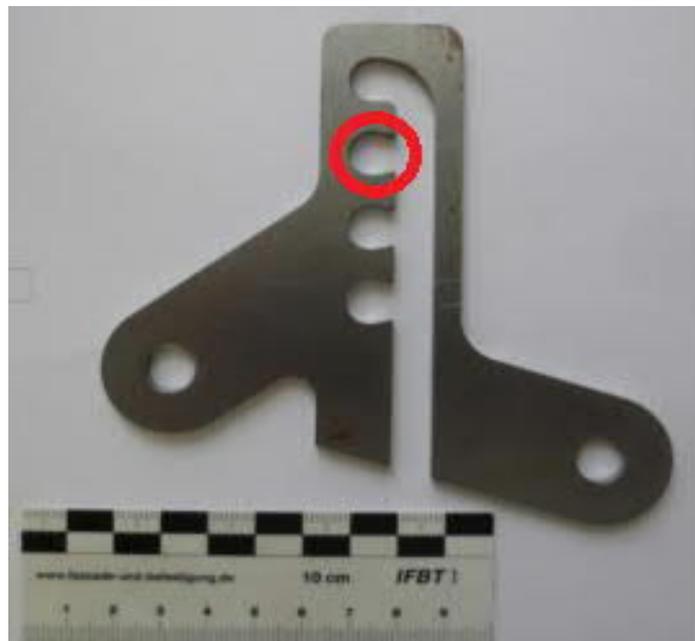
Bild 1: Probekörper

Zur Prüfung wurden vom Auftraggeber acht, jeweils 3 mm dicke Fenstersicherungsglaschen aus galvanisch-verzinktem Stahl übergeben. Die Fenstersicherungsglaschen wurden für die Zugversuche an beiden Befestigungspunkten mittels Flügelschrauben an einem auf dem Prüftisch aufgespannten U-Träger befestigt. Ein Anbauteil zur Krafteinleitung wurde in die in Bild 1 rot markierte Aufnahme eingehängt.

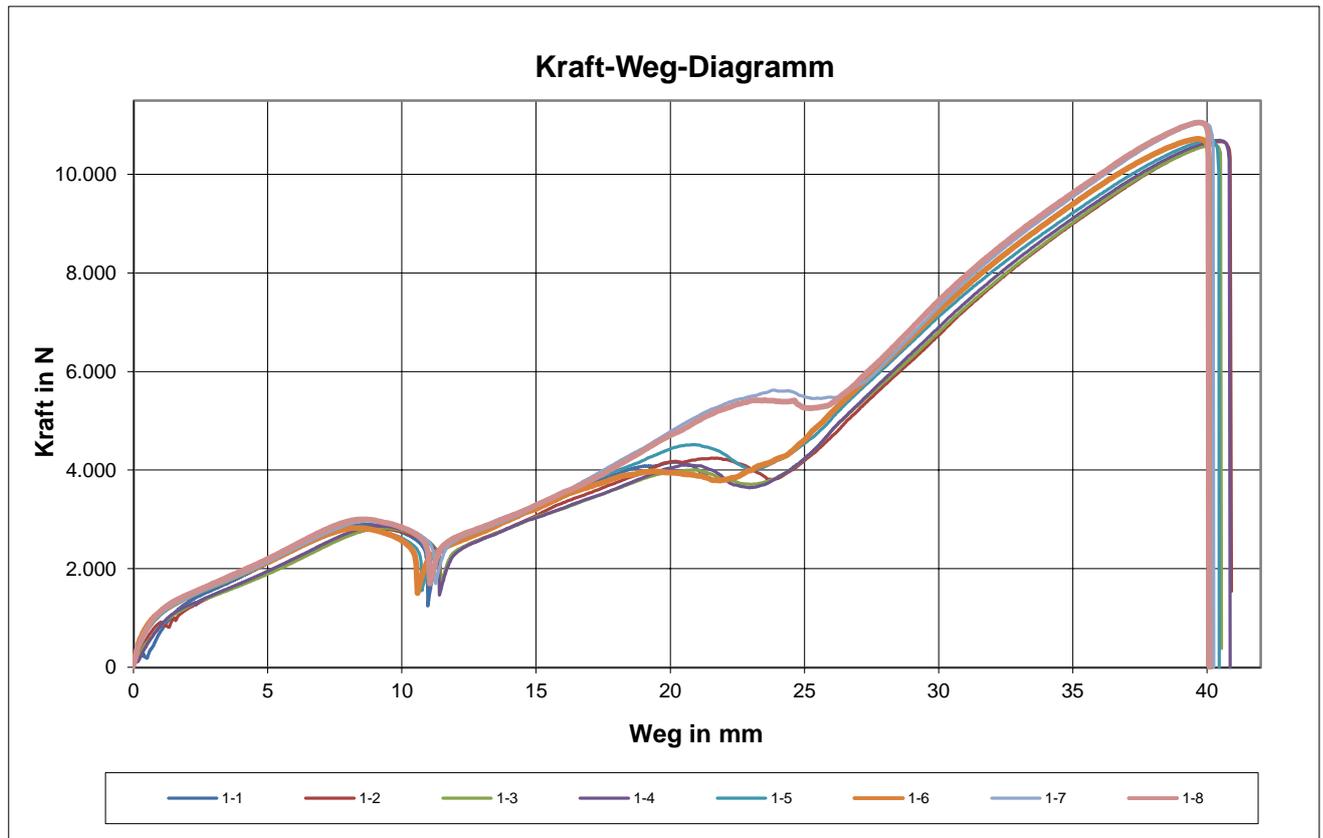
Die geprüften Fenstersicherungsglaschen zeigten während der Prüfung ein sehr gleichmäßiges Verhalten. Bei einer Verformung von ca. 8,5 mm und einer Kraft von 2.900 N verformte sich der „Zahn“ der Aufnahme und legte sich an den Rand der Fensterlasche an. Anschließend verformte sich die Fenstersicherungsglasche deutlich, bevor es bei einer Kraft von ca. 10.800 N zum Stahlbruch kam.

Ifd. Nr.	Probe Nr.	Versagen	Erstes Maximum F_{LOP} [N]	Bruchlast F_{max} [N]
1	zZ-01	Bruch der Fenstersicherungsglasche	2899	10687
2	zZ-02	Bruch der Fenstersicherungsglasche	2807	10661
3	zZ-03	Bruch der Fenstersicherungsglasche	2825	10597
4	zZ-04	Bruch der Fenstersicherungsglasche	2863	10688
5	zZ-05	Bruch der Fenstersicherungsglasche	2824	10691
6	zZ-06	Bruch der Fenstersicherungsglasche	2827	10716
7	zZ-07	Bruch der Fenstersicherungsglasche	2976	11045
8	zZ-08	Bruch der Fenstersicherungsglasche	3001	11050
Mittelwert			2.898	10.838

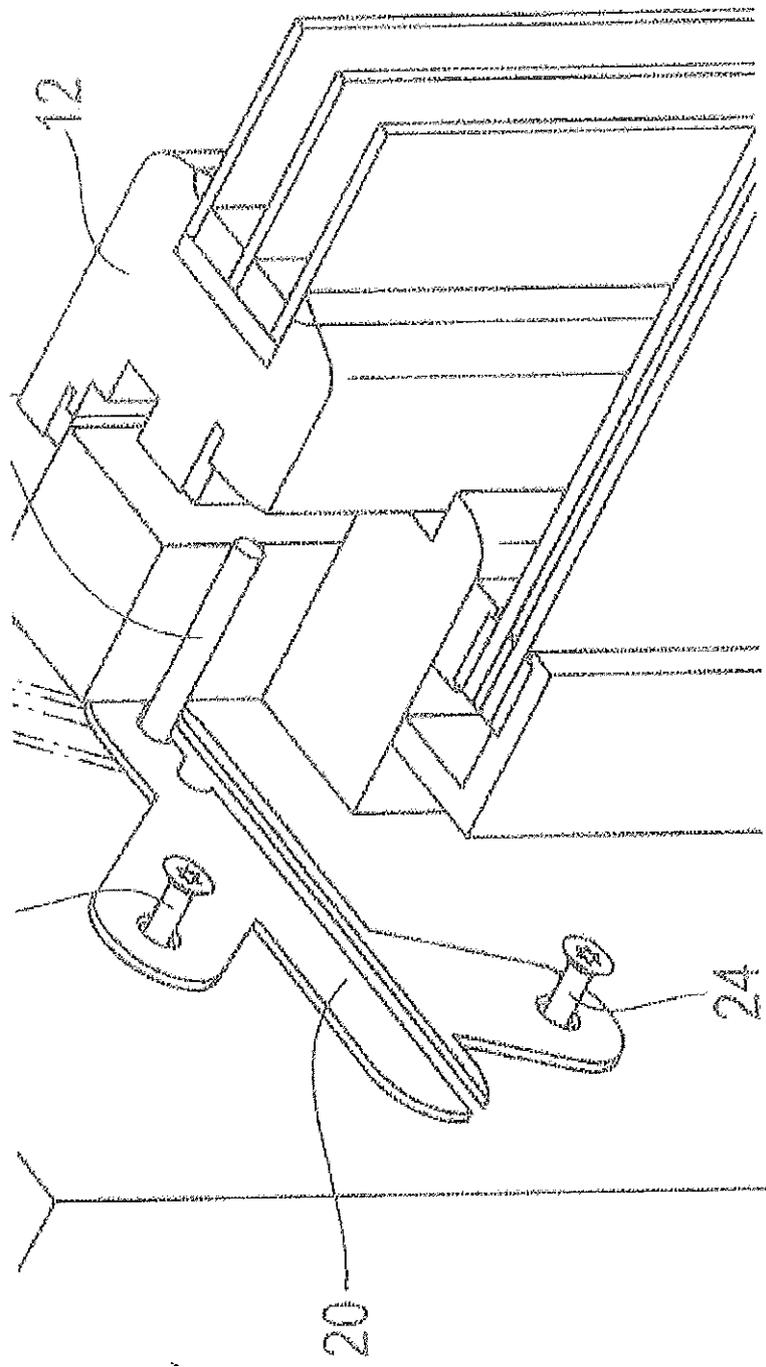
Die Fa. CELO Befestigungssysteme GmbH beauftragte die IFBT Leipzig GmbH mit der Untersuchung der Zugtragfähigkeit einer Fenstersicherungsglasche zur Befestigung von Fensterelementen im tragenden Untergrund. Die Fenstersicherungsglasche besitzt vier Aufnahmen, in denen die Fensterrahmenschraube fixiert werden kann sowie zwei Befestigungspunkte zur Verankerung im Untergrund. Eine schematische Zeichnung sowie der vorgesehene Verwendungszweck können der Zeichnung in Anlage 2 entnommen werden.
